Relatório de Ensaio RE-06270/23

Interessado: **COSENTINO LATINA LTDA.**
Rua E - Qd XIM, Setor I – Civit I
29.168-040 – Serra - ES

01 (um) protótipo de fachada ventilada denominado Sistema VHOOK, composto por 03 (três) placas cerâmicas identificadas pelo interessado como DEKTON, com dimensão nominal de (2700 x 2280) mm, conforme projeto anexo, instalado pelo interessado em nosso laboratório em 03/02/2023, caracterizado a seguir:

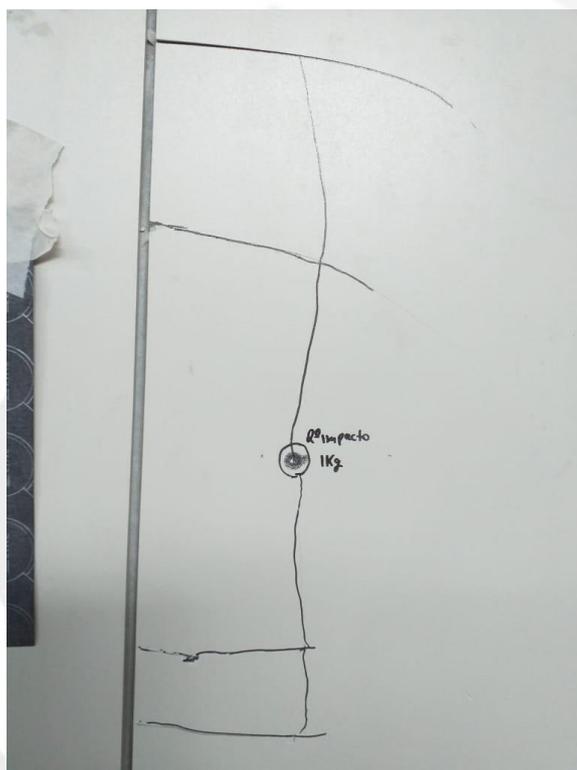
| Aplicação da carga de 20 J | | | |
|---|---|---|---|
| 2º | -- | -- | Fissura - Foto n.º 14 |

Foto nº 14
Impacto de corpo duro 20J – 2º impacto
Fissura

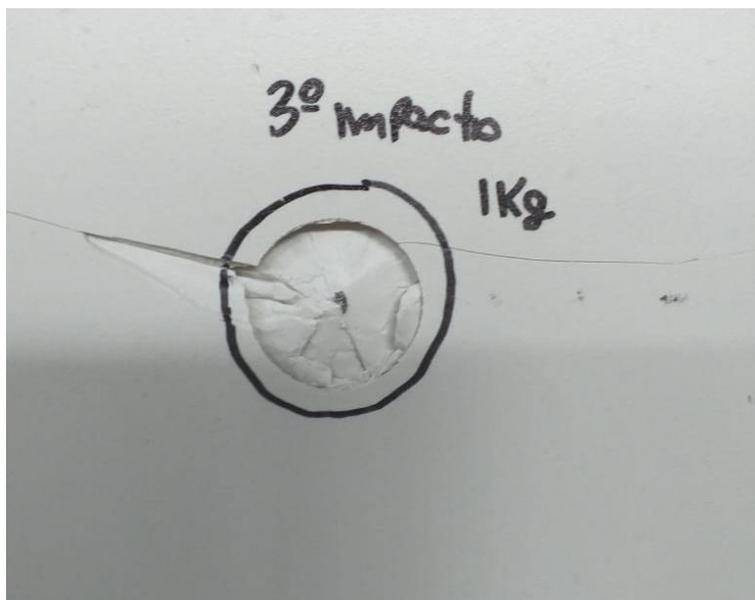
| Aplicação da carga de 20 J | | | |
|---|---|---|---|
| 3º | 24,65 | 3,61 | Mossa - Foto n.º 15 |

Foto nº 15
Impacto de corpo duro 20J – 3º impacto:
Mossa

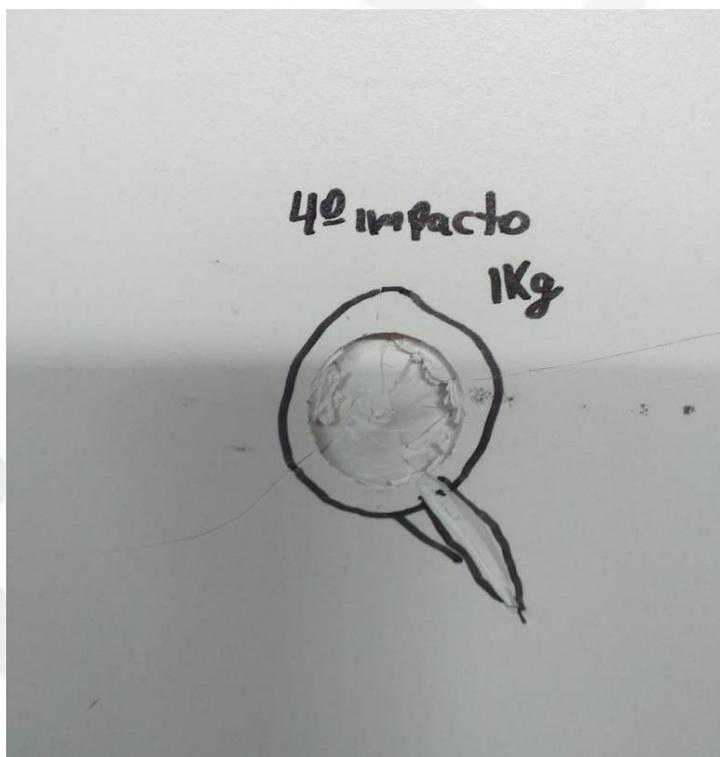
| Aplicação da carga de 20 J | | | |
|---|---|---|---|
| 4º | 21,22 | 3,59 | Fissura e mocha - Foto n.º 16 |

Foto nº 16
Impacto de corpo duro 20J – 4º impacto:
Mossa e fissura

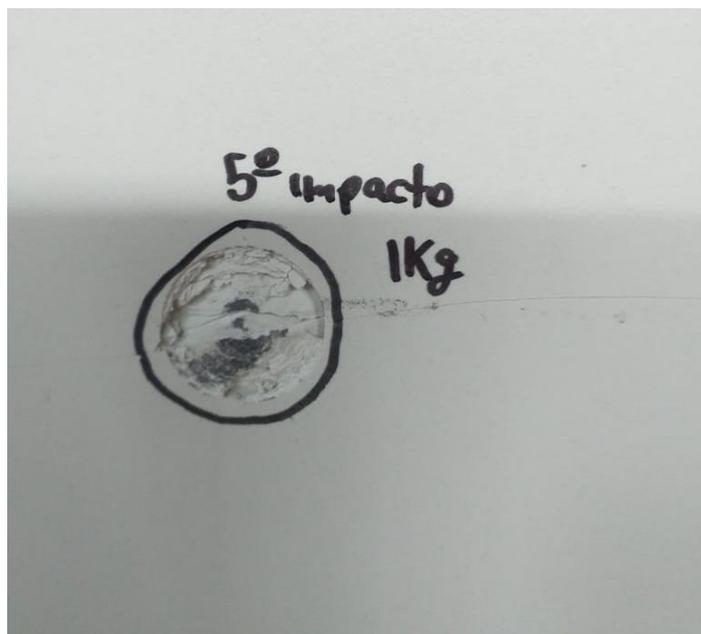
| Aplicação da carga de 20 J | | | |
|---|---|---|---|
| 5º | 22,21 | 1,19 | Mossa - Foto n.º 17 |

Foto nº 17
Impacto de corpo duro 20J – 5º impacto:
Mossa

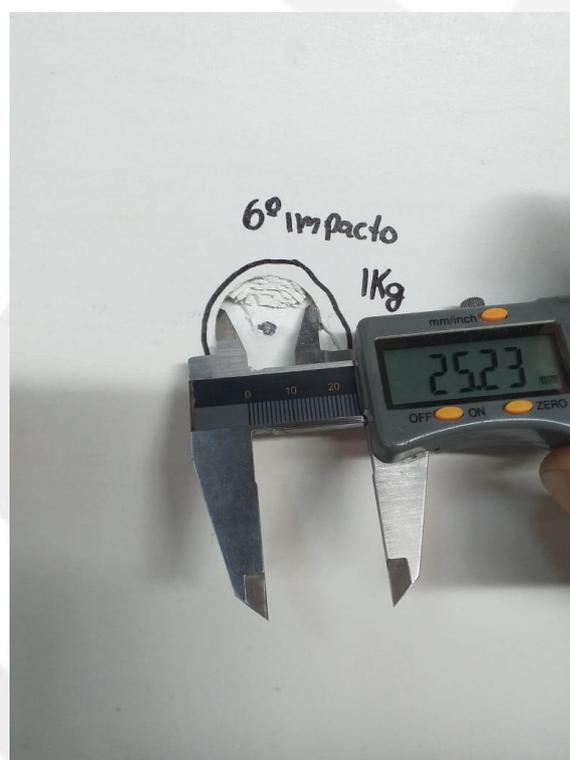
| Aplicação da carga de 20 J | | | |
|---|---|---|---|
| 6º | 25,23 | 5,36 | Mossa - Foto n.º 18 |

Foto nº 18
Impacto de corpo duro 20J – 6º impacto:
Mossa

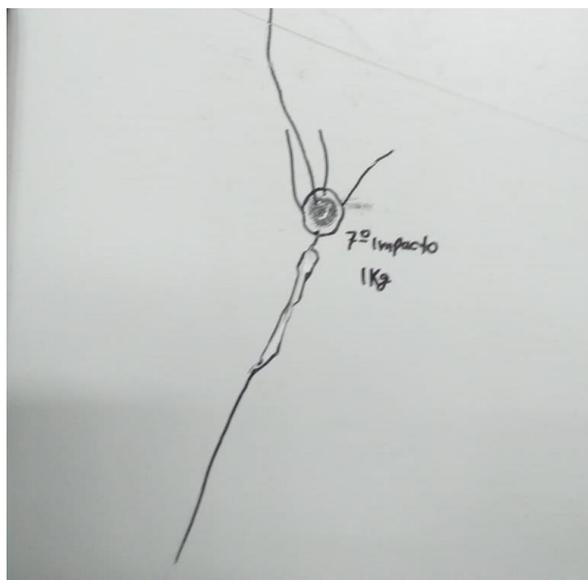
| Aplicação da carga de 20 J | | | |
|---|---|---|---|
| 7º | -- | -- | Fissura e delaminação - Foto n.º 19 |

Foto nº 19
Impacto de corpo duro 20J – 7º impacto:
Fissura e delaminação

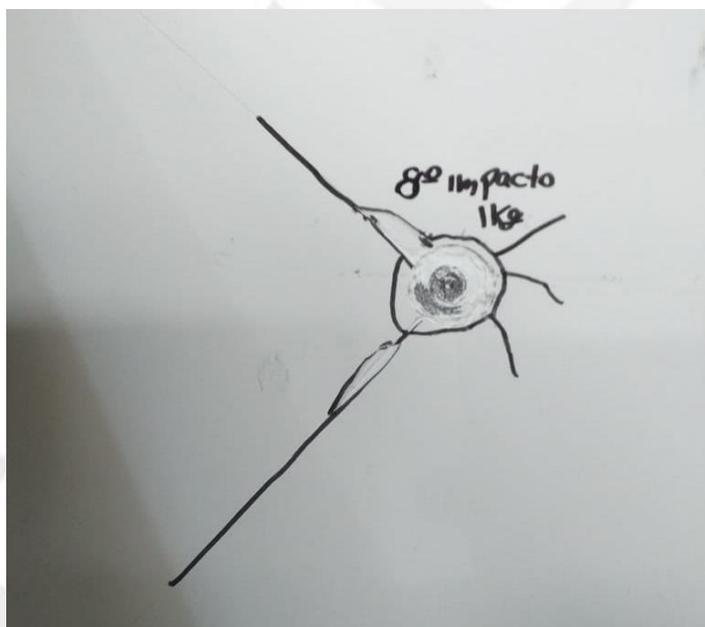
| Aplicação da carga de 20 J | | | |
|---|---|---|---|
| 8º | -- | -- | Fissura e delaminação - Foto n.º 20 |

Foto nº 20
Impacto de corpo duro 20J – 8º impacto:
Fissura e delaminação

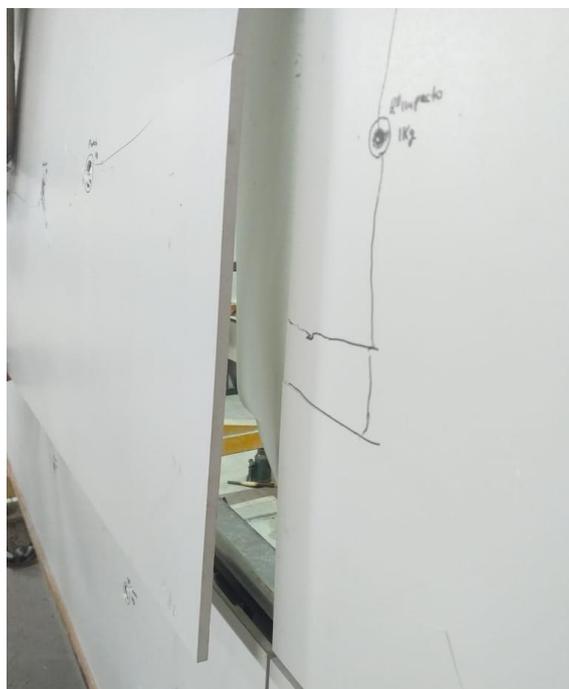
| Vedação vertical externa, sem função estrutural | | |
|---|---|---|
| 360 | (**) | Desprendimento parcial da placa com o sistema de ancoragem inferior e lateral – Foto n.º 23 |

Foto nº 23
Impacto de corpo mole 360J

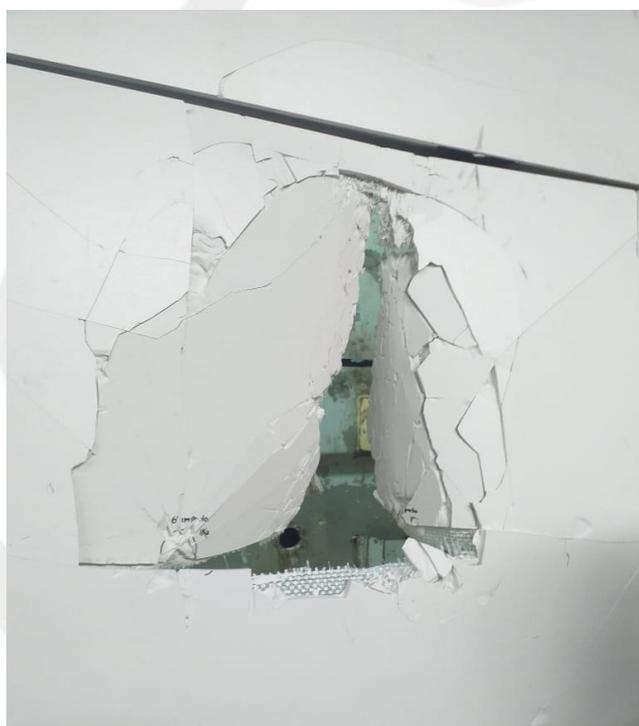
| Vedação vertical externa, sem função estrutural | | |
|---|---|---|
| 720 | (**) | Desprendimento parcial da placa com o sistema de ancoragem inferior e lateral, e traspasse do impactor Foto n.º 24. |

Foto nº 24
Impacto de corpo mole 720J
