## Relatório de Ensaio RE-06271/23

01 (um) protótipo de fachada ventilada denominado Sistema VHook, composto por 10 (dez) placas cerâmicas Portobello, com dimensão nominal de (2795 x 2392) mm, conforme projeto anexo, instalado pelo interessado em nosso laboratório em 08/02/2023, caracterizado a seguir:

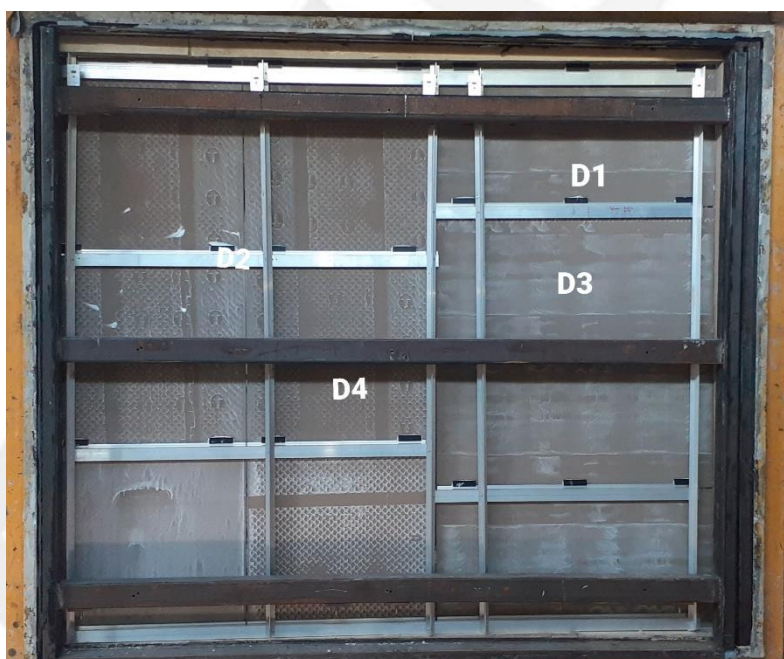
**Foto nº 02**  
Comportamento sob cargas uniformemente distribuídas – posicionamento dos deflectômetros.

Para a verificação dos deslocamentos, fissuras e ocorrência de falhas nos Sistemas de Vedações Verticais Externas, conforme o item 7.2 da NBR 15575-4:2013, foi realizado o ensaio de verificação do comportamento, quando submetido às cargas uniformemente distribuídas, conforme item 7 da NBR 10821-3:2017 – Esquadrias Externas para Edificações.
